# Korszerű felületjavítási technológiák

Ipari berendezések felújítása,  
javítása, védelme

# Fémfelületek

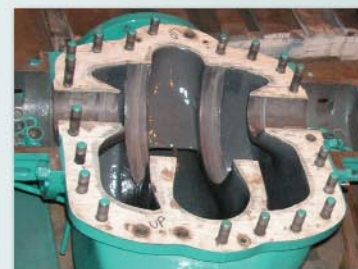
Összeszerelésre készen a felújított szivattyú
